**儋州榕发新型墙材厂
“10·17”高空坠落死亡事故调查报告**

**儋州市政府事故调查组
2023年12月**

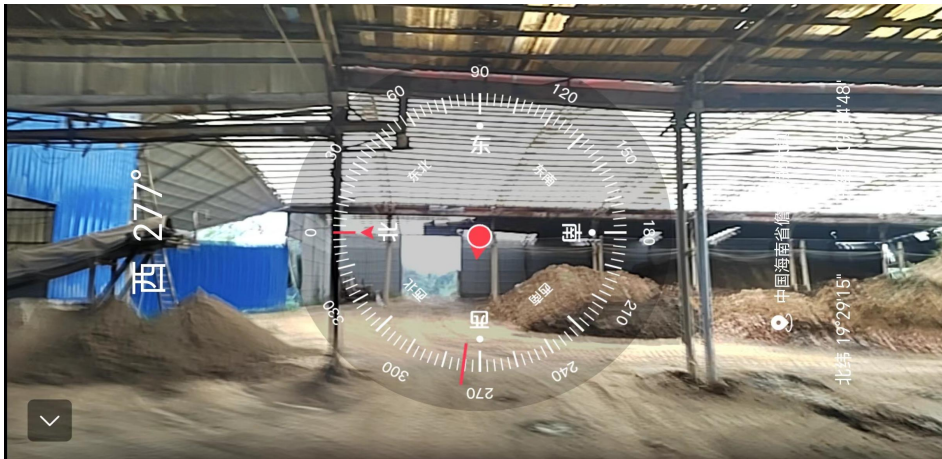
事发现场概貌图

事故现场位于儋州市那大镇红旗管区书院村（原北大砖厂），现儋州榕发墙材厂厂区东北方向物料堆场内，该物料堆场属于半封闭贯穿式室外建筑。该建筑主体结构为铁架结构，顶部铺设全包式塑料屋顶，室内距离棚底下约2米处架设有排水管道。现场的西北侧是该厂进出的唯一通道，道路为混凝土浇筑，中心现场位于物料堆场内部西北方向排水管附近，距离堆场大门约20.8

米，中心现场地面为砂土地面，未水泥硬化。堆场内堆放物为煤炭、制砖等生产物资，西侧是原土破碎区。

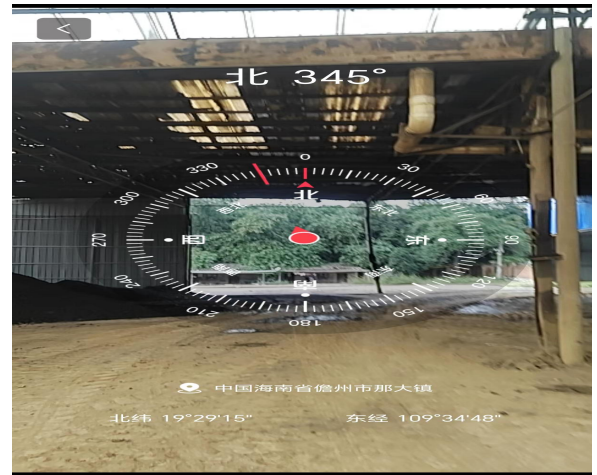
事发中心现场

根据儋州榕发墙材厂厂区内监控显示以及对相关当事人询问：2023年10月15日10时36分，该厂在环境部国发平台上办理停运，停运时间为2023年10月14日9时至2023年10月21日9时。故该厂事故发生时属于停产检修阶段。2023年10月17日，儋州榕发墙材厂机修工周波为了做好防台风“三巴”工作，8时39分，指挥在该厂原土存料区装载机司机范昌林驾驶型号为龙工 LG850N 装载机用铲斗将其送至高度约6米的顶棚检修排水管道，随即范昌林便按照周波的要求，违规使用其驾驶的装载机铲斗将周波抬升至高空，由于装载机铲斗抬升高度有限，无法将周波一次性抬升至顶棚排水管道处，于是周波就利用旁边的支柱向上攀爬到顶棚排水管道处检修。8时44分，周波顺手拿着放置排水管道附近长约2米竹制楼梯搭着装载机铲斗内返回。周波顺着竹制楼梯返回过程中，由于该竹制楼梯已经腐烂不堪，承受不了周波体重，破损散架，导致周波坠落地面头部受伤，送至医院抢救，因伤情严重，于10月18日19时抢救无效死亡。

周波，安全意识淡薄，违章指挥装载机司机范昌林使用装载机的铲斗将其抬升至高空，然后从支柱攀爬到顶棚进行检修排水管道作业，不具备高空作业资质²，不佩戴任何安全护具，违章操作³，从高处下来时因竹梯破损，导致其高空坠落受伤，经抢救无效死亡，是造成此次事故发生的直接原因。

（一）儋州榕发墙材厂（刘华）要深刻吸取教训，严格落实安全生产主体责任，进一步建立健全各项安全生产规章制度和操作规程，加大对本单位安全生产资金投入，加强对本单位的员工进行安全培训和教育，严格执行安全生产规章制度和操作规程，有计划组织本单位开展全面的安全检查和隐患排查，及时发现并消除事故隐患，防止类似事件或事故的发生。
